Triinu Olm

**TASAPINNALISTE PUITKARKASSELEMENTIDEGA
SOOJUSTATUD KORTERMAJADE
EHITUSFÜÜSIKALISTE PARAMEETRITE UURIMINE**

**INVESTIGATION OF BUILDING PHYSICS PARAMETERS OF
TIMBER FRAME WALL ELEMENTS IN MULTISTOREY
BUILDINGS**

Ehitusinseneriõppe lõputöö
Maaehituse õppekava

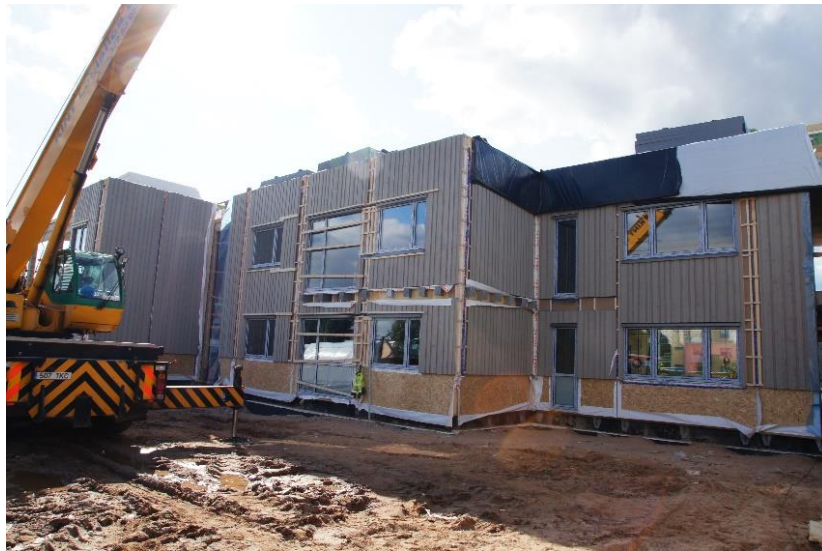
Joonis 11. Ladva 3 hoone elementide "lahtised" ühenduskohad, millele paigaldatakse laudis objektile.

Joonisel 10 toodud seinalõikes on näha, et seinapaneelis paigaldatakse sisemine vill (ISOVER KL35) ja kipsplaat objektile. Need materjalid tarniti kohapeale AS Welement'i poolt. Samuti nagu Joonisel 9 on ka Joonisel 10 kujutatud elementide ühenduskohad „lahtised“ ehk välisvoodrilauad tuli paigaldada ühenduskohtades objektile (Joonis 11).

Joonisel 11 kujutatud hoone fassaadil on näha, et lisaks puitkarkasspaneelide ühenduskohtadele on avatud ka sokli osa, millele ehitaja paigaldas sokliplaadi. Elemente kahe maja peale kokku oli 118 tk ja keskmine puitkarkasspaneeli laius oli 3 m ning kõrgus 6,8 m.

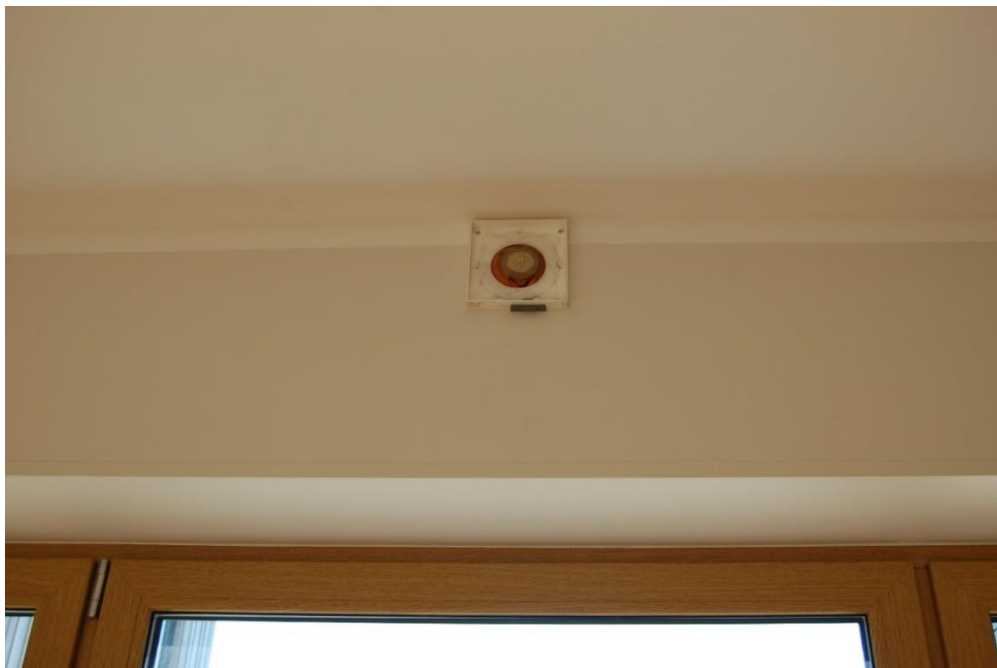
Joonis 24. Ladv 1 korter 13 *fresh*-klapi sulgemine „õhupalliga“.

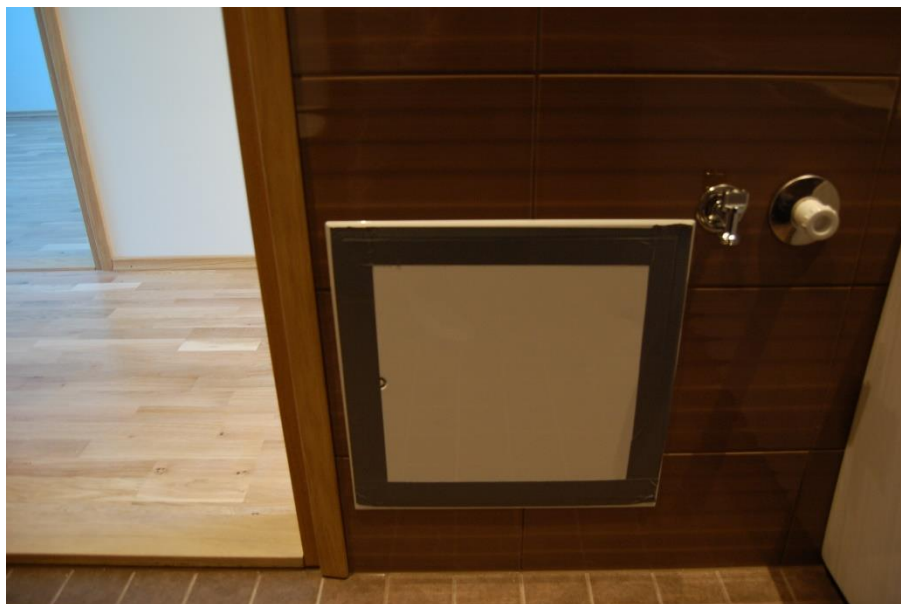
Joonis 25. Ladv 1 korter 13 veesõlme luugi teipimine.

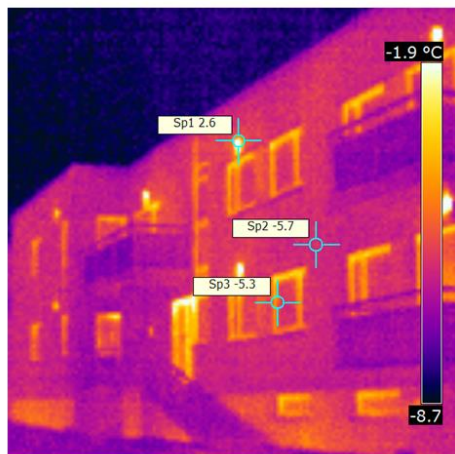
Joonis 27. Ladva 3 välisfassaadist termopilt ja foto.

Hoone välisfassaad pildistati üles nii termo- kui ka tavakaameraga ja piltide asukohad leiate hoone plaanidelt (vt Lisa 1. kuni Lisa 4.). Väljast pildistamisel ei paistnud silma seinapaneelide liitumiskohad, kuna konstruktsiooni välimises kihis olev tuulutusvahe ühtlustas pildistamisel pinnatemperatuuri. Väljast teostatud piltidelt sai järeldada, kas akende paigaldus paneelis oli teostatud korrektselt (Joonis 27 ja 28).

Välisfassaadi piltidelt on näha, et pildistamise hetkel olid *fresh*-klapid avatud, et hoonest kuivaks välja ehitusaegne niiskus. Fotografeerimisest saab järeldada, et seinaelemendi välispinna temperatuur oli vahemikus $-8,6 \dots -6,2$ °C. Akende ümbruses oli temperatuur keskmiselt $-6,2 \dots -3,5$ °C.

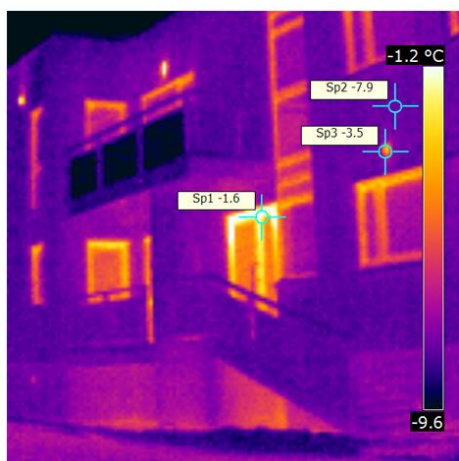
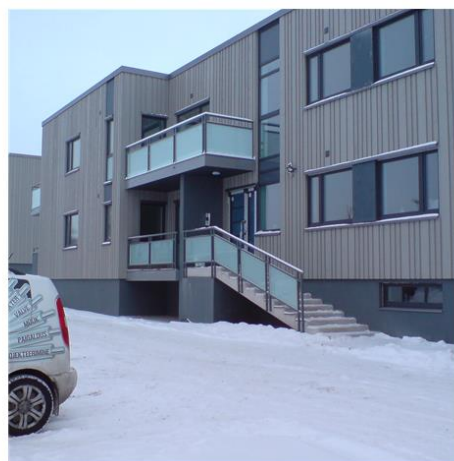
Joonis 29. Ladva 1 esifassaadi termopilt ja foto.

Kahe maja esifassaadi võrdluses on näha, et seinapaneeli pinnatemperatuur oli Ladva 3 hoone puhul $-6,8 \dots -6,2$ °C ja Ladva 1 puhul $-8,7 \dots -6,4$ °C. Pinnatemperatuuride erinevused võis põhjustada see, et Ladva 1 oli rohkem avatud tuulele, mis jahutas seinapaneeli pinnatemperatuure rohkem. Vaadeldes *fresh*-avade kohal pinnatemperatuure oli Ladva 1 avad mõõtmishetkel kinnisemad kui Ladva 3 kortermaja puhul.

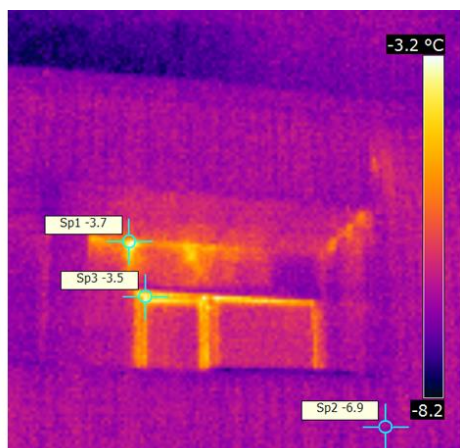
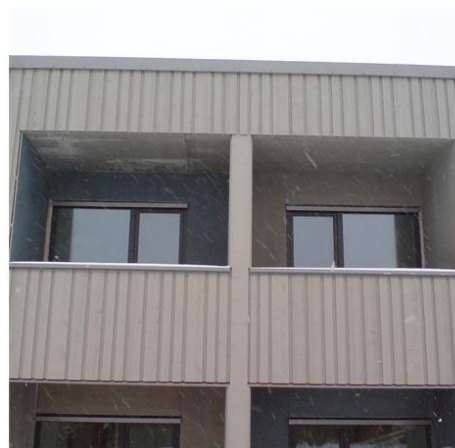
Joonis 32. Ladva 1 lodža termopilt ja foto.

Välisel pildistamisel selgus, et kõige keerulisemaks kohaks paneelide paigaldamisel oli lodža piirete ümbrus. Termokaameraga avastati, et lodža ühenduskoht välisseina elemendiga ei olnud piisavalt hästi soojustatud (Joonis 31 ja 32). Peale termografeerimist andis töö autor objektijuhile teada, millistes kohtades tuleb avada konstruktsioon ning parandada olukord.

Välise termografeerimise tulemusena selgus, et aknad on tehases korralikult tihendatud ning pildistamise hetkel esinesid peamised soojuskaod lisaks lodža nurkadele läbi *fresh*- avade ning lahtiste akende. Paigaldaja tõi välja, et nurgäihendused olid projekteerijate poolt hästi läbi mõeldud.

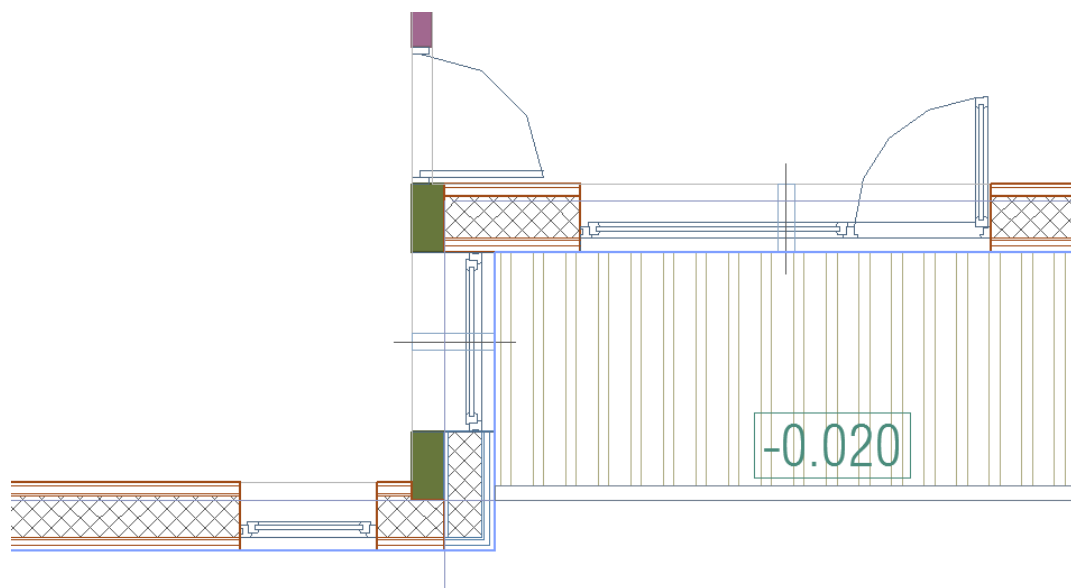
Joonis 36. Keerulised puitkarkasselementide ühendusnurgad Ladva 1 ja Ladva 3 kortermajades.

Jooniselt 36 on näha, et elementide kinnituseks on vähe ruumi ja sinisega märgitud paneeli on tehases paigaldatud aken. Seega pidid paigaldajad olema ehitusplatsil eriti tähelepanelikud, et ühendusnurgad kinnitataks korrektselt, ja samaaegselt jälgima, ei aken kahjustada ei saaks.

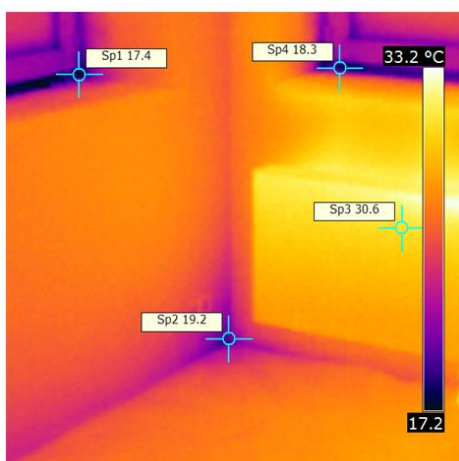
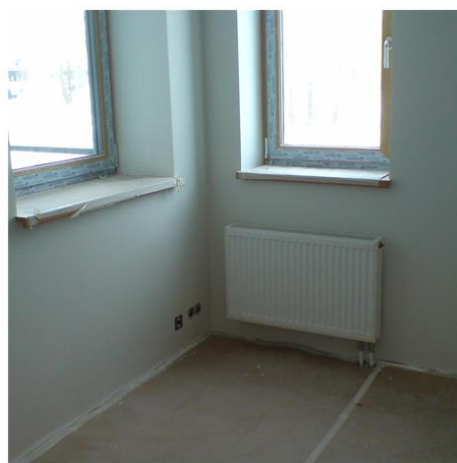
Joonis 37. Ladva 1 korter 1 välimise nurgasõlme alumine termopilt ja foto.

Tulemustest on näha, et küttekeha soojendab esimesel korrusel paneelseina. Nurgaiühenduses oli pinnatemperatuur 19,2 °C, millest saab järeldada, et kondenseerumise ega hallituse tekke ohtu pole. Akna lengi äärtes on temperatuuride 17,2...18,4 °C. Termopiltidelt saab järeldada, et elemendi ja kiviseina ühenduskoht on teostatud hästi ja tihendusvill ei ole paigalduse käigus kahjustada saanud. Sokliühenduses, kus temperatuur oli 19,2 °C, ei esinenud olulisi soojuskadusid.

Joonise nr	Sisetemperatuur t_i [°C]	Välistemperatuur t_e [°C]	Pinnatemperatuur $S_p = t_{si}$ [°C]	Temperatuurindeks f_{Rsi}
Joonis 37	21,3	-6,1	19,2	0,9
Joonis 38	21,3	-6,1	16,0	0,8

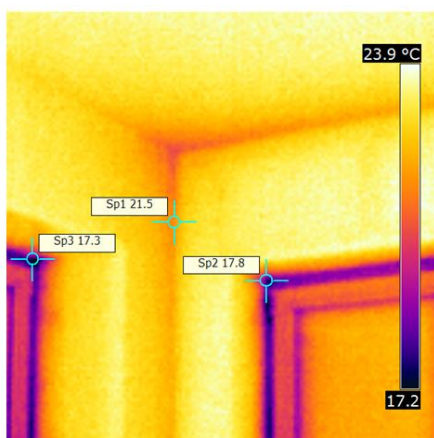
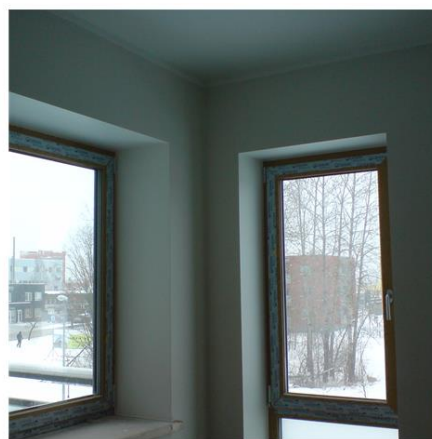
Joonis 39. Ladva 3 nurgasõlme ülemine termopilt ja foto.

Kahe kortermaja termografeerimisel samast nurgaihendusest sai järeldada, et elemendid olid omavahel korrektselt kinnitatud ning tihendusvill, mis elemendi külge tehases paigaldati, ei olnud montaaži käigus kahjustada saanud ning oli säilitanud oma algse kuju. Akende lengi ümbruses esinesid pinnatemperatuuride erinevused, mis võisid olla põhjustatud tühimikest lengi ja seinapaneeli karkassi vahel. Pinnatemperatuuri mõjutas kindlasti radiaatori temperatuur.

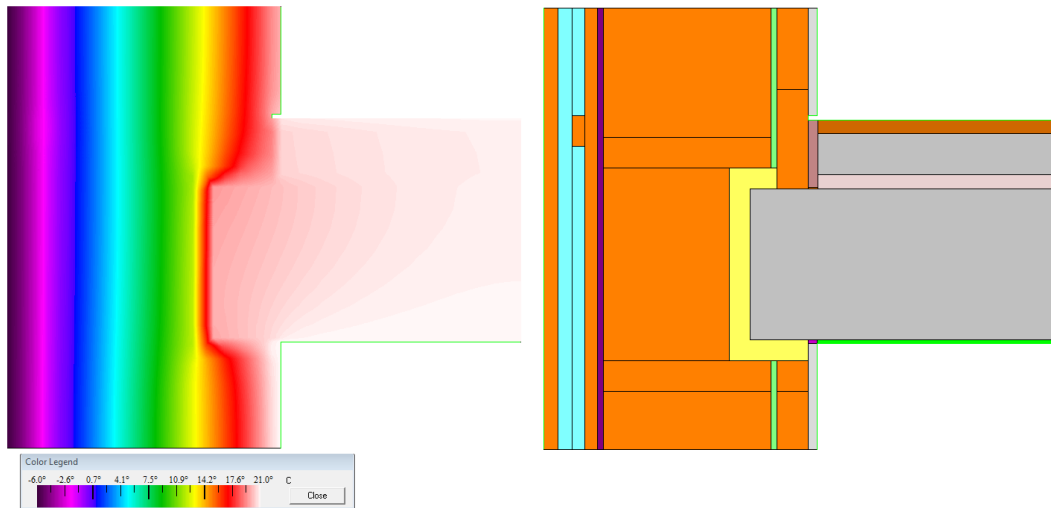
Joonis 42. *THERM* tarkvara põhine soojusvoolu jaotus karkassi kohal.

THERM temperatuurivälja programmiga lahendati läbi vahelaesõlm, mida võrreldi termografeerimisel saadud tulemustega. Vahelaepaneeli ja seinaelemendi ühenduspunktis oli temperatuur keskmiselt 21,5°C juures, kasutades *THERM* programmi oli vahelae pinnal temperatuur 20,2°C (Joonis 42, Joonis 43).

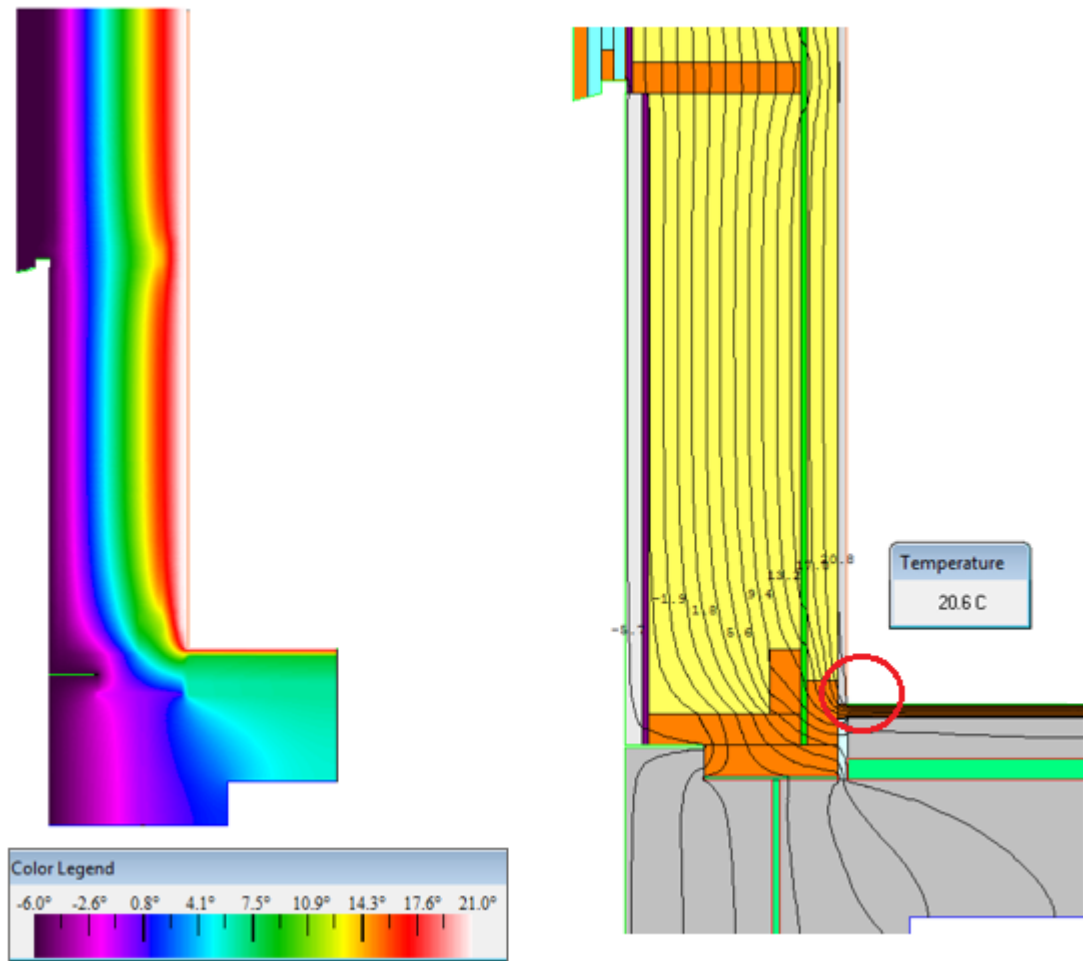
Joonis 44. *THERM* tarkvara põhine soojusvoolu jaotus soklisõlmes mineraalvilla kohal.

Jooniselt 44 on näha, et voodrilaud on ühtlustunud välistemperatuuriga ning temperatuuri muutused toimuvad tuuletõkkeplaadis. Kuna mineraalvilla sooja-erijuhtivus on väiksem puidu sooja-erijuhtivusest, on Jooniselt 44 näha, kuidas toimub temperatuuri muutused konstruktsioonis. Soklis olevete aluspuidu ja elemendipuidu kaudu kandub edasi külm õhk ruumi ning ruumi sisemises nurgas on temperatuur 20,6 °C.

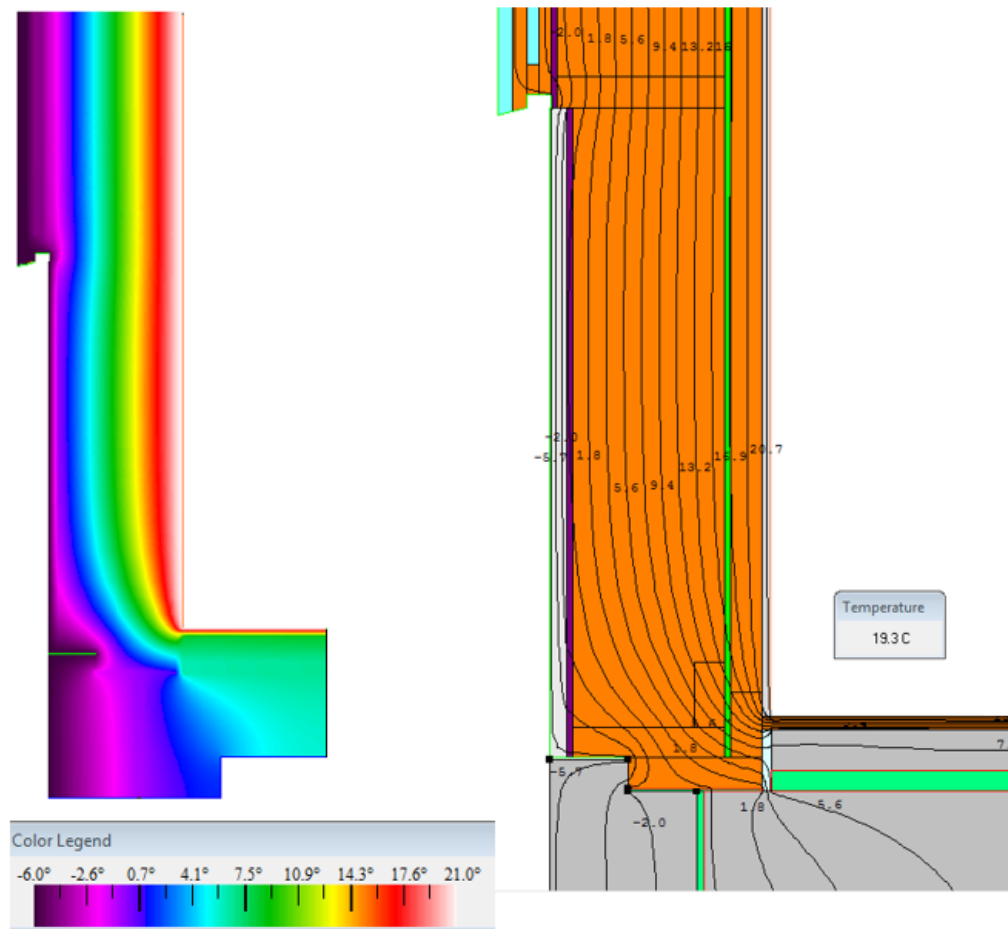
Joonis 45. *THERM* tarkvara põhine soojusvoolu jaotus soklisõlmes karkassi kohal.

Temperatuuride erinevus kahe lõike vahel on 0,9 °C. Karkassi lõikest on näha, et soojusvool liigub ühtlaselt mööda puitu kuni kipsplaadini. Elemendi ja vundamendi ühenduses on näha, kuidas toimub temperatuuri muutus betoonilt puidule minekul.

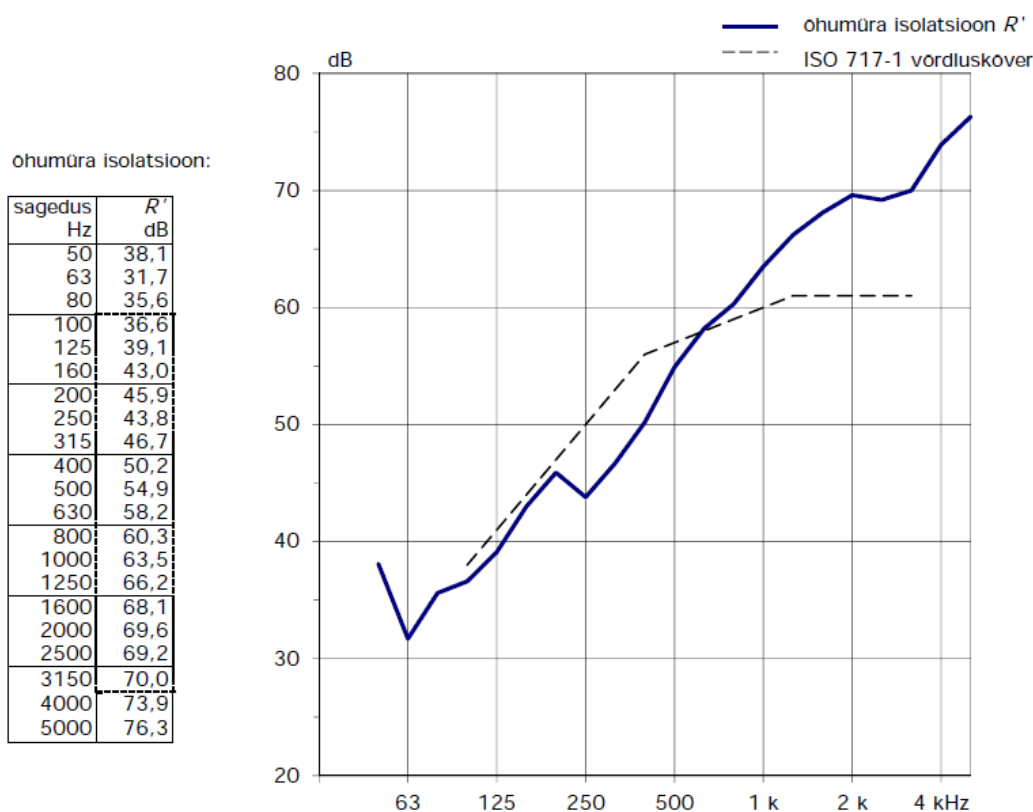
Joonis 46. Korter nr 13 ja korter nr 17 õhumüra mõõtmisprotokoll (Autor: Akukon Oy Eesti filiaal).

Müra mõõtmiseks kasutatud korterid olid ära märgitud hoone põhiplaanidel (vt Lisa 1. ja Lisa 2). Korter nr 13 ja korter nr 17 vahel õhumüra mõõtmis tulemus oli 57 dB, mis vastab standardile EVS 842:2003, kus on õhumüra miinimum nõudeks 55 dB. Õhumüra tulemustes oli arvestatud parandusi, mis võivad tulemust mõjutada nagu näiteks kõne, muusika ja raadio. Joonisel 45 on välja toodud Akukon Oy Eesti filiaal poolt teostatud müramõõtmise graafik, kus on võrdlused korter nr 13 ja korter nr 17.

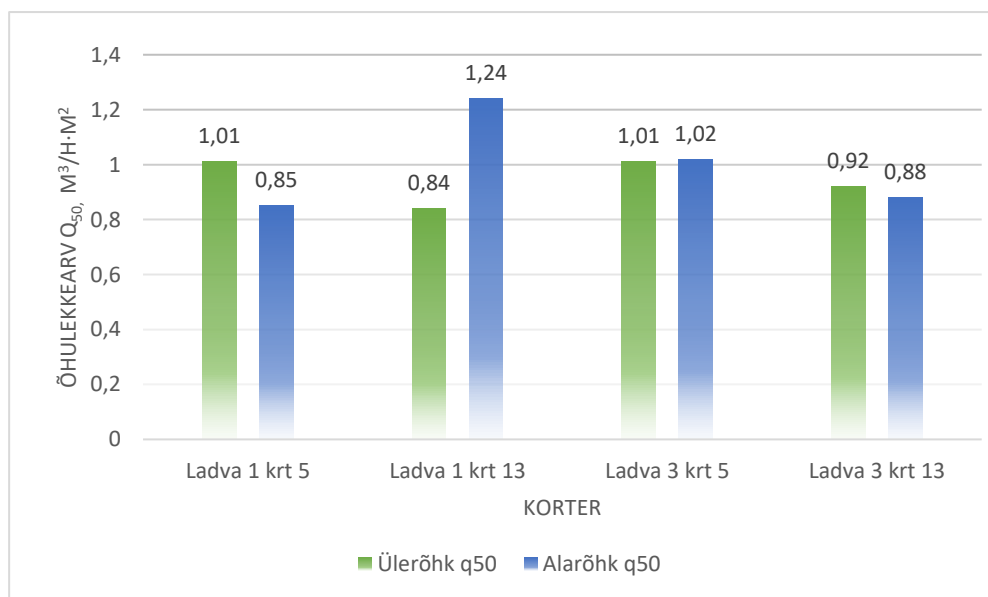
Joonis 47.Õhulekke arv q_{50} väärtused Ladva 1 ja Ladva 3 kortermajas.

Nelja korteri keskmine õhulekke arv q_{50} alarõhu katse puhul oli $1,0 \text{ m}^3/\text{h}\cdot\text{m}^2$ ja ülerõhu puhul $0,95 \text{ m}^3/\text{h}\cdot\text{m}^2$. Vastavalt normidele on soovitatav õhulekke arv alla $1 \text{ m}^3/\text{h}\cdot\text{m}^2$. Joonisel 47 on välja toodud kõigi nelja korteri õhulekke q_{50} väärtused.

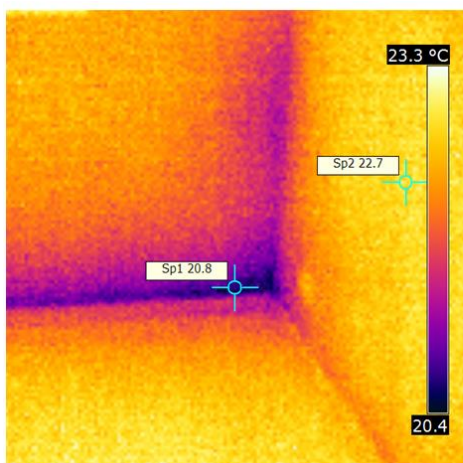
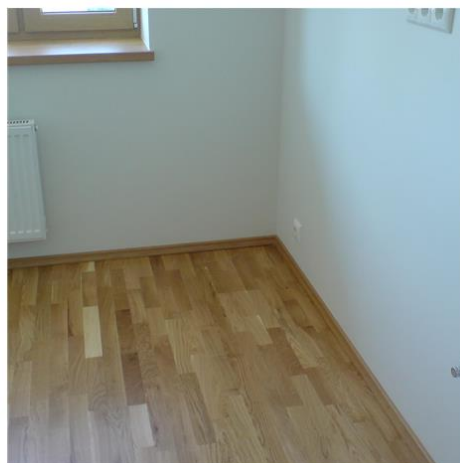
Joonis 50. Ladva 3 krt. nr 5 betoonpinna ja elemendi korrektne ühendus.

Betoonpinna ja elemendi ühenduskohad olid teostatud rahuldavalt. Joonisel 50 on välja toodud betooni ja elemendi ühendus, kus aurutõke on korralikult betoonpinnale liimitud, et tagada õhupidavus.

Jooniselt 50 on näha, et temperatuuride erinevus on kõigest ca 3°C, mis näitab, et ühendus on teostatud korrektselt ning õhu liikumine selles ühenduses on minimaalne.

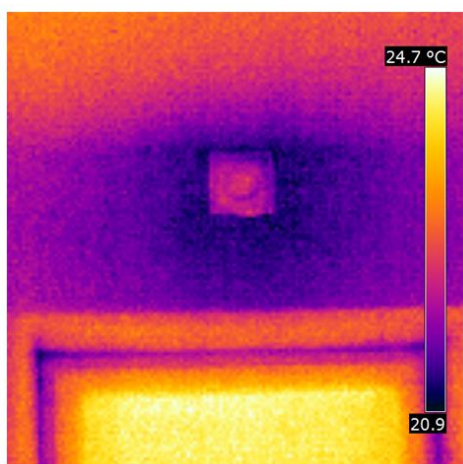
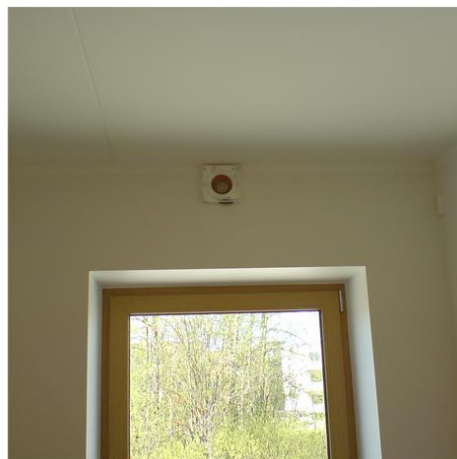
Joonis 52. Ladva 3 krt. 13 vahelae paneeli ja elemendi ühenduskoht.

Jooniselt 51 on näha, et *fresh*-ava on korrektselt enne katse algust suletud ning sealt ei lekkinud õhku. Leidus samuti Temperatuuride vahe seinaelemendi ja paneeli ühenduspunktis on ainult ca 1,5 °C võrra erinev. Esines ka üks koht, kus *fresh*-ava ümbruses oli õhuleke (Joonis 52). Selle põhjustas ebakorrapärane ava tihendamine. Kui *fresh*-ava lahti võeti, oli näha, et elemendi sisse paigaldatud toru ei olnud korrektselt tehtud õhutihedaks.
